## IX. Iglesia de El Durazno

Nombre	: Capilla Nuestra Señora del Carmen, El Durazno
Dirección	: Calle Principal 9, El Durazno, Comuna de Vicuña
Fecha de construcción	: Desconocida
Patrona	: Nuestra Señora del Carmen
Párroco	: Administrador Parroquial Presbítero William Marcelo Tomasevic.
Entrevistados	: Betty Alcayaga, Encargada Capilla Nuestra Señora del Carmen, El Durazno.

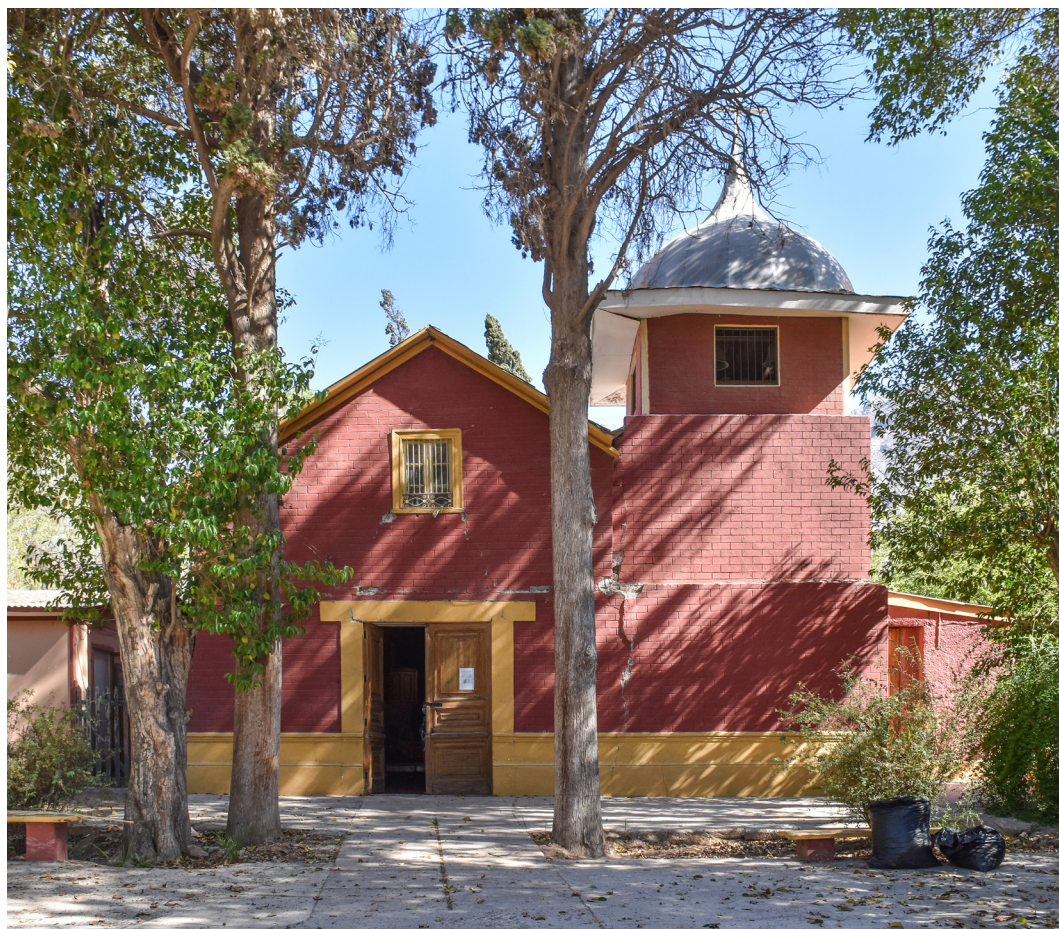
Fotografía frontal exterior Iglesia El Durazno.

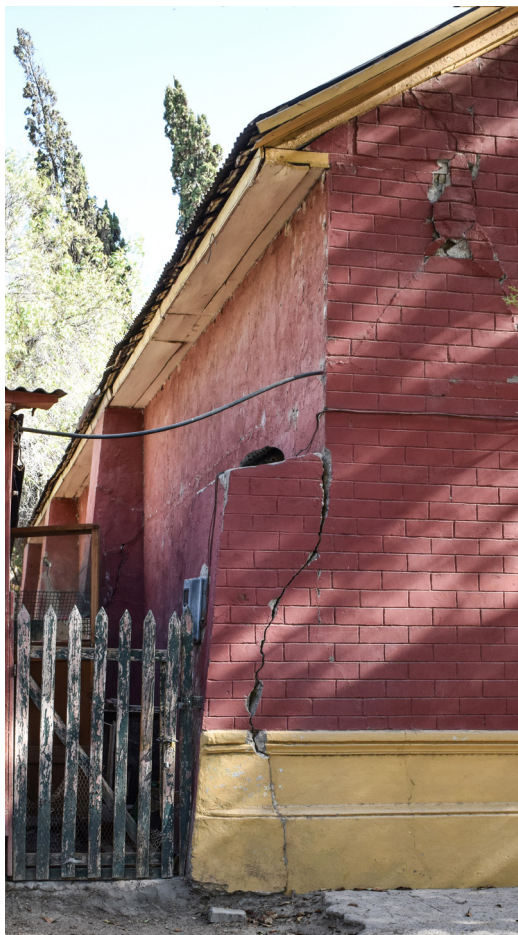
Esta iglesia posee disímiles estados de conservación, de acuerdo a las áreas. Por un lado, la nave recientemente restaurada presenta un buen estado de conservación, pues además en esta intervención se han relevado atributos patrimoniales, como el propio sistema constructivo y materiales originales de la iglesia; como el estuco de barro, la estructura de cubierta de madera, y las tejas de alerce que revestían originalmente a la capilla, y hoy pueden apreciarse desde el interior. Por otro lado, la fachada y la torre campanario, presentan intervenciones inadecuadas con evidente daño por acción de los movimientos sísmicos, con presencia

de fisuras y grietas, y desprendimiento de estuco de cemento de fachada; al incorporar materiales no tradicionales.

Detalle exterior de fisuras laterales.

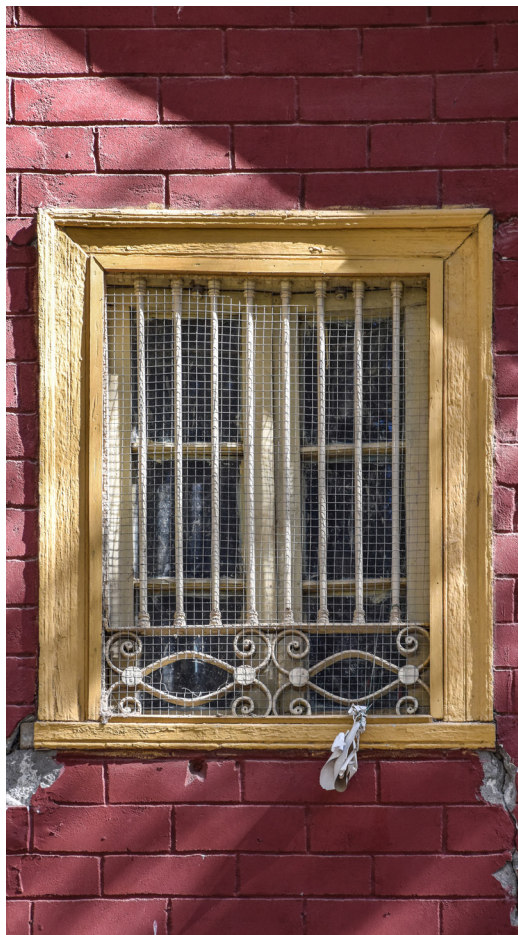
Detalle de ventana principal.
