XV. Iglesia de Horcón

Nombre	: Capilla Nuestra Señora del Carmen de Horcón.
Dirección	: Horcón s/n, comuna de Paihuano.
Fecha de construcción	: Siglo XX.
Patrona	: Nuestra Señora del Carmen
Párroco	: Presbítero Héctor Zambra Gutiérrez
Entrevistados	: Sin autorización de párroco para entrevistar a comunidad encargada de la iglesia.

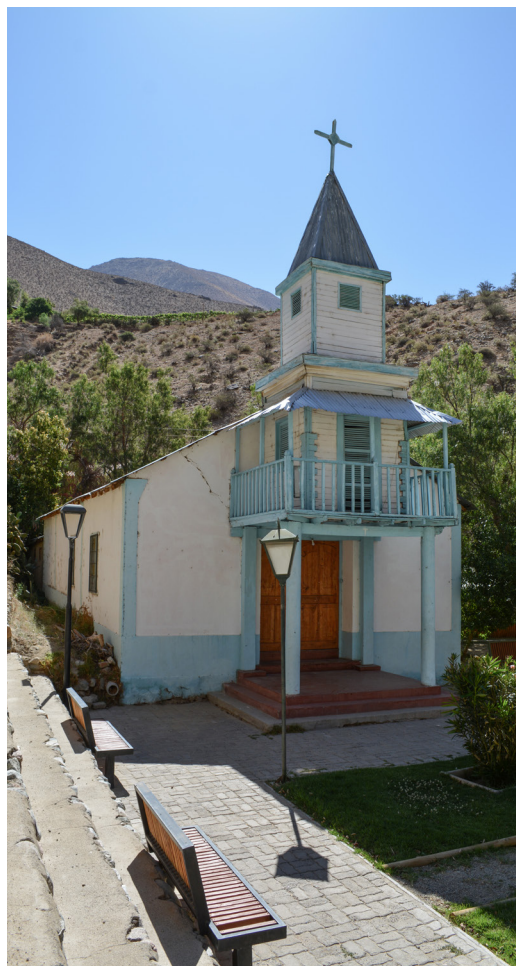
Fotografía exterior Iglesia de Horcón.

El emplazamiento de esta iglesia, contigua a un pronunciado cerro, se observa como una primera situación de riesgo, ya que existe una amenaza ante la posibilidad de aluviones o deslizamientos de terreno.

El inmueble propiamente tal, posee un regular estado de conservación. Al igual que la mayoría de estas construcciones, evidencia en sus muros los efectos de anteriores sismos, con fisuras tanto exteriores como interiores, sumando algunos desprendimientos en el estuco interior, que dejan a la vista los adobes y grietas en la estructura.

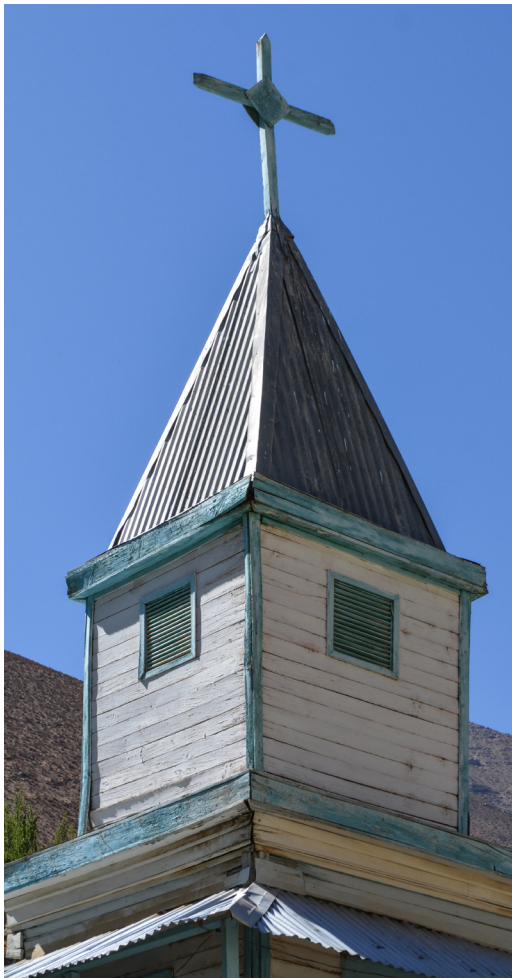
Fotografía exterior de la torre.

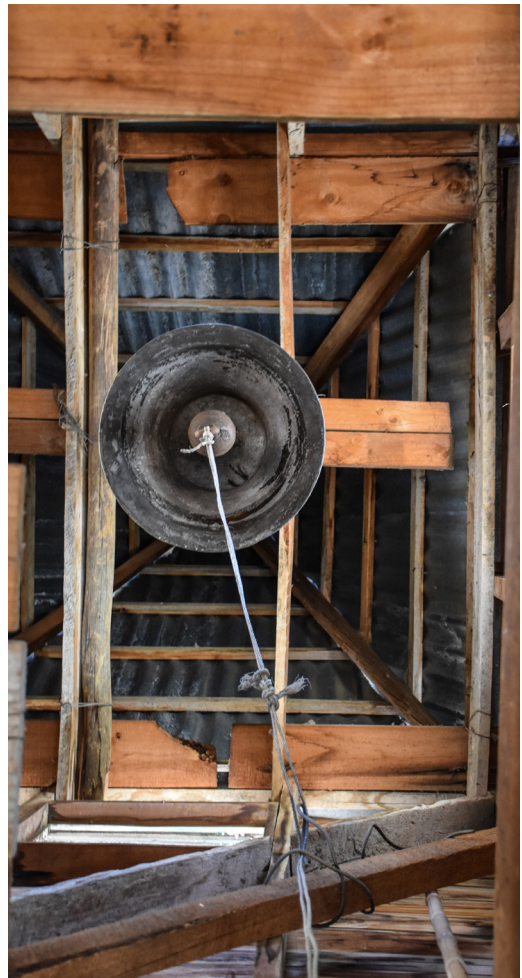
Fotografía estructura campanario.
