XVI. Iglesia de Alcohuaz

Nombre	: Capilla Nuestra Señora del Carmen de Alcohuaz
Dirección	: Alcohuaz, s/n, comuna de Paihuano.
Fecha de construcción	: 1929
Patrona	: Nuestra Señora del Carmen
Párroco	: Presbítero Héctor Zambra Gutiérrez
Entrevistados	: Teresa Espejo Espinoza, Coordinadora de Capilla Nuestra Señora del Carmen de Alcohuaz.

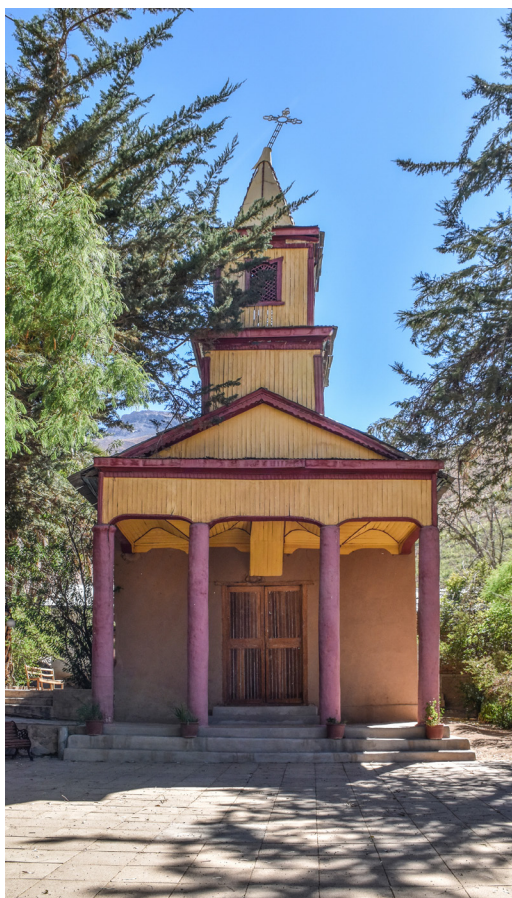
Exteriormente, y a simple vista, es posible ver la amenaza de caída de la cruz de la iglesia, pues se encuentra inclinada, a causa probablemente de la oxidación del fierro. En la misma torre, en el exterior, se aprecian algunas cubrejuntas que se encuentran desprendidas, así como daño en las celosías. Interiormente, en la torre, se acumulan algunos elementos antiguos de la iglesia como la balaustrada del presbiterio, y además existe plaga de palomas que habitan el campanario, lo cual ha generado acumulación de fecas de estas aves.

Fotografía frontal fachada Iglesia de Alcohuaz.

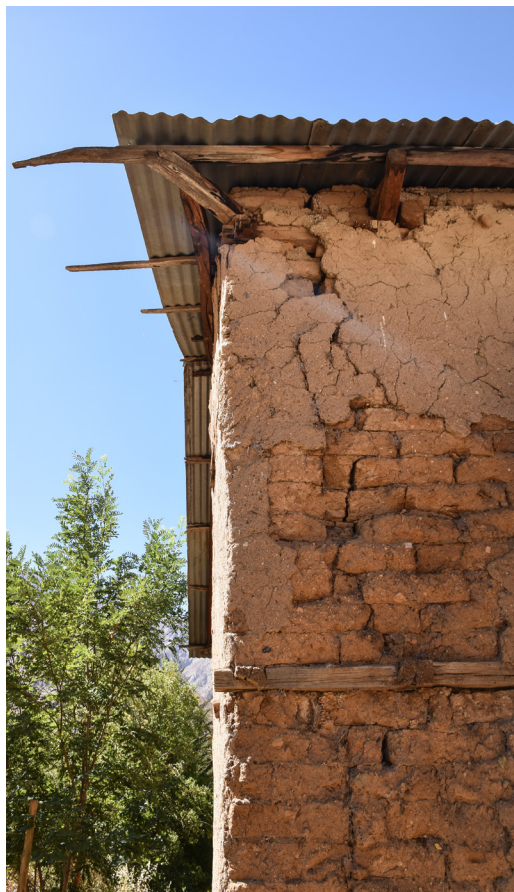
El adobe a la vista en exterior de tabiques laterales, queda expuesto al daño del viento y las lluvias, la malla en tabique lateral izquierdo acusa un trabajo interrumpido en labores de restauración de la capilla, iniciado hace un par de años atrás. En el tabique testero, existe pérdida de mortero de barro en varias áreas, múltiples fisuras en el mismo mortero, y ha quedado a la vista la separación entre bloques de adobe, situación que compromete un buen funcionamiento estructural del conjunto.

Detalle de tabique testero, desprendimiento de revestimiento exterior (adobe).
