VIII. Iglesia de San Isidro

Nombre	: Iglesia de San Isidro
Dirección	: Calle Principal s/n. San Isidro, Comuna de Vicuña
Fecha de construcción	: Aprox. 1776, según primer registro de bautismo (Ramírez, 1995)
Patrono	: San Isidro
Párroco	: Presbítero José Luis Flores Moyano
Entrevistados	: Carlos Sebastián Rojas Díaz, Profesor de Educación Diferencial, Comuna de La Serena, Coordinador de la Iglesia de San Isidro.

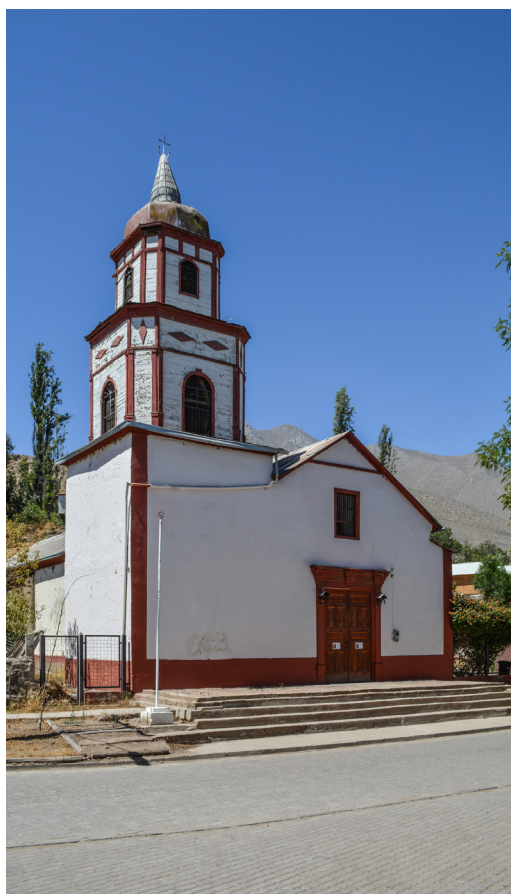
Fotografía exterior Iglesia San Isidro.

Exteriormente, es posible apreciar la pérdida del estuco que ha dejado en algunas áreas expuesta la estructura del adobe, lo cual genera las condiciones propicias para el desgaste de estos elementos. Por otro lado, en la torre, es posible apreciar el desgaste de pinturas y de algunos ornamentos de madera, así también por acción del viento y el paso del tiempo se ven desprendidas algunas planchas metálicas de los techos.

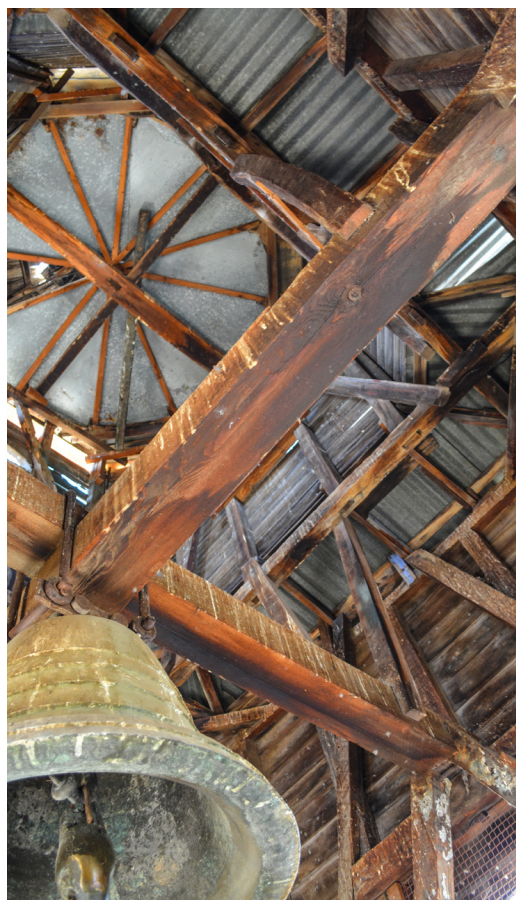
La incorporación de hormigón en estructura de dado basal de la torre, da cuenta de daños pre-existentes en los muros de adobe, así también la madera que queda a la vista y está inserta en muros de adobe de la torre, se aprecia con daño de insectos xilófagos, los cuales estarían inactivos.

Detalle de estructura campanario.

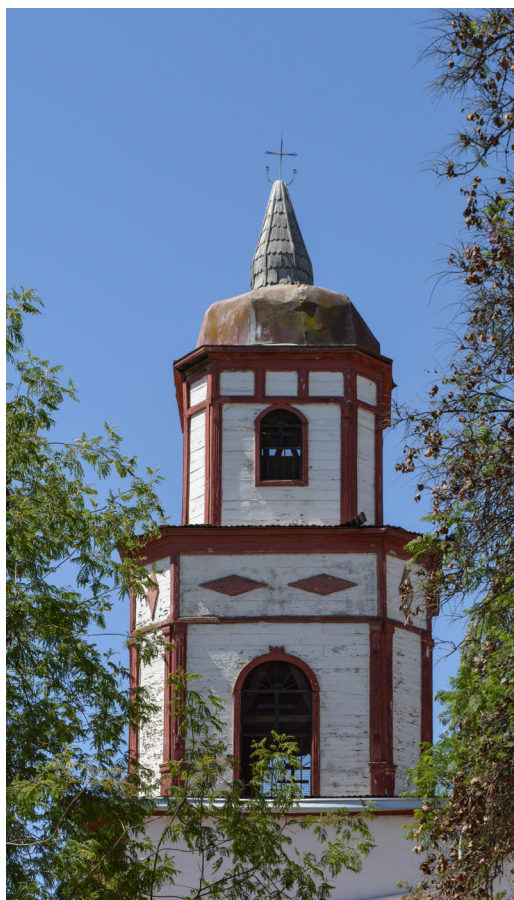
Fotografía frontal torre.
