XII. Iglesia de Quebrada de Paihuano

Nombre : Capilla Nuestra Señora de las Mercedes de Quebrada de Paihuano
Dirección : Camino Interior s/n, Quebrada de Paihuano, Comuna de Paihuano (MOP y Consultora, 2001)
Fecha de construcción : Fecha estimada 1944, celebración de la primera piedra (información proporcionada por la comunidad)
Patrona : Nuestra Señora de las Mercedes
Párroco : Presbítero Héctor Zambra Gutiérrez
Entrevistados : Cristina Zepeda, Coordinadora y Miembro del Comité Católico de la Iglesia de Quebrada de Paihuano.

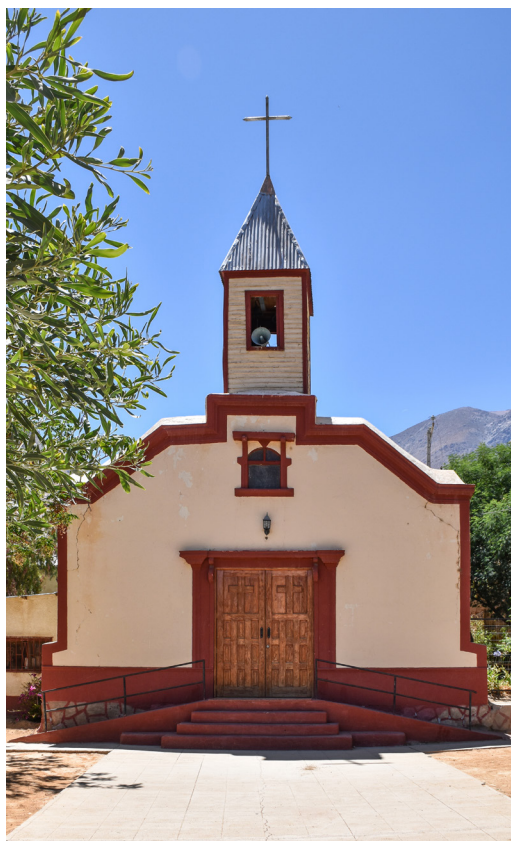
Fotografía de fachada Iglesia Quebrada de Paihuano.

En primer lugar, posee un problema de base asociado al uso de estuco de cemento en vez de un mortero de barro, por lo cual habitualmente y ante cada movimiento sísmico presenta pérdida de material y aparición de nuevas fisuras. Dado que el esfuerzo de la comunidad ha estado destinado a cubrir las fisuras con estuco y pintura, tampoco se han reparado las grietas estructurales.

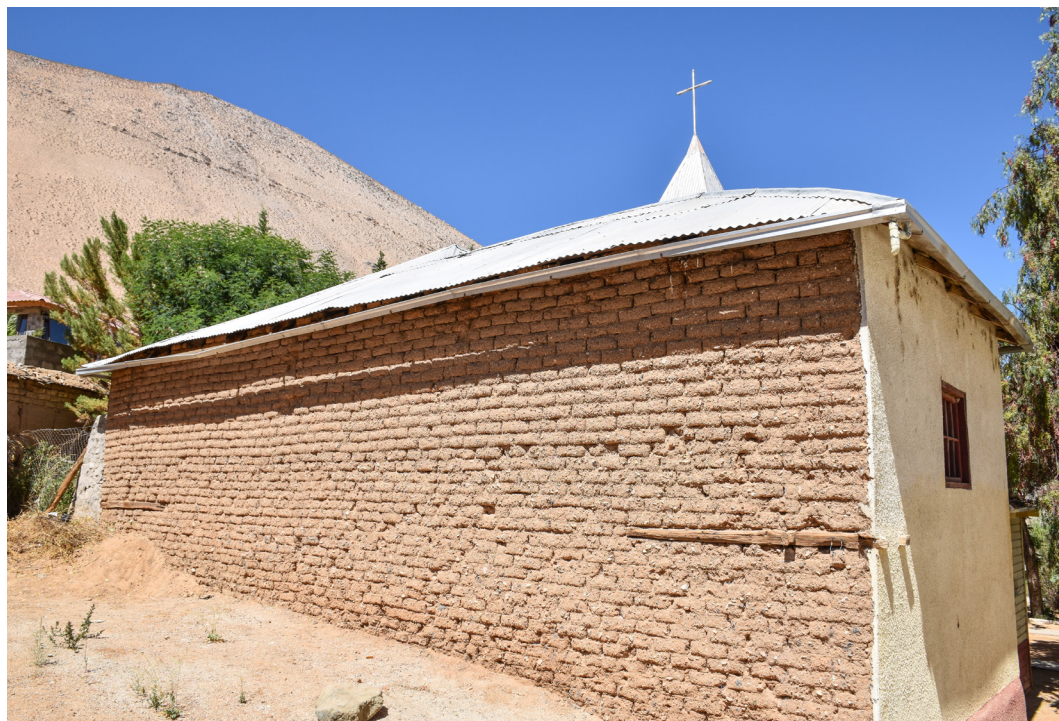
Por último, la falta de mortero en tabique testero, deja expuesta a la pérdida de material, los adobes por efectos de la abrasión, el viento y las lluvias. En el mismo tabique, es posible observar que los elementos de madera poseen acción de insectos xilófagos inactivos.

Fotografía elevación posterior.

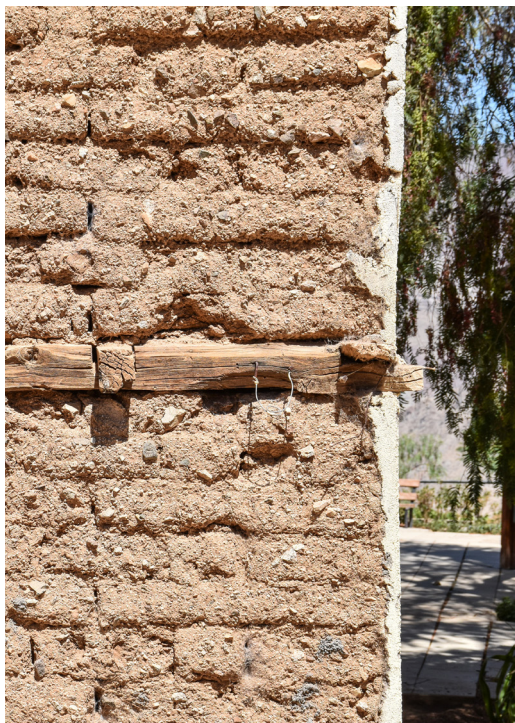
Detalle de estructura expuesta tabique testero.

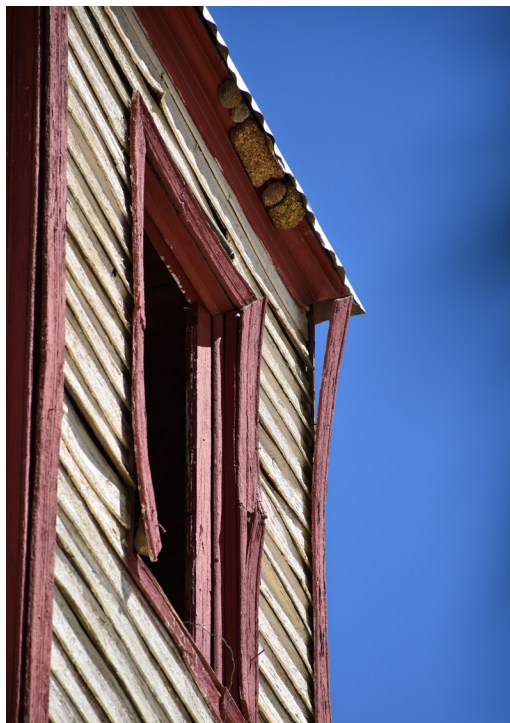
En segundo lugar, es posible observar desprendimiento de algunos elementos de terminación de la torre, como pilastras de ventanas y cubrejuntas; así mismo se observa que algunas planchas metálicas de cubierta se encuentran ligeramente desprendidas. Si bien aún no han cedido estos elementos, su evidente pérdida de fijación se vuelven una amenaza para la adecuada conservación del inmueble.

Detalle exterior torre.
