## XIV. Iglesia de Pisco Elqui

Nombre	: Capilla Nuestra Señora del Rosario de Pisco Elqui
Dirección	: Ruta D-485 s/n, localidad de Pisco Elqui, comuna de Paihuano
Fecha de construcción	: 1910-1922
Patrona	: Nuestra Señora del Rosario
Párroco	: Presbítero Héctor Zambra Gutiérrez
Entrevistados	: Sin autorización de párroco para entrevistar a comunidad encargada de la iglesia.

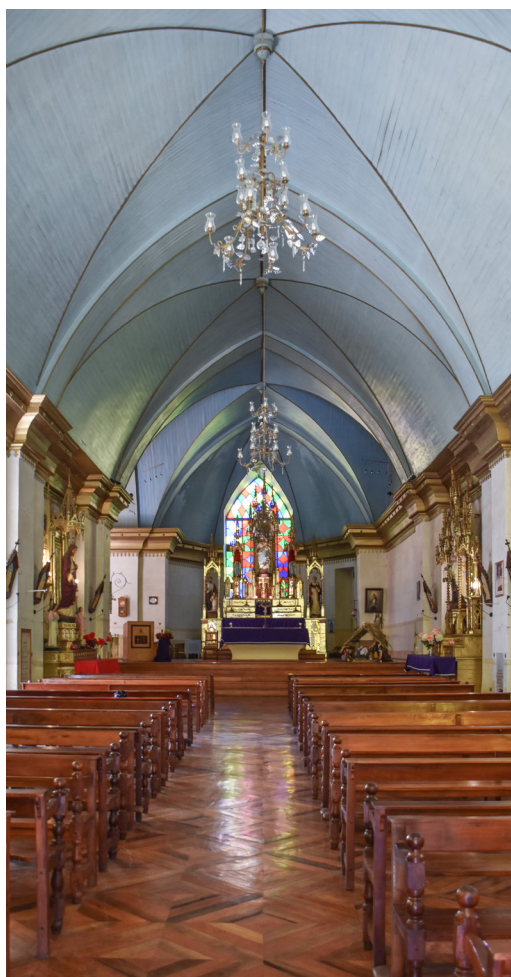
Vista hacia el altar.

A cinco peldaños de la nave central se accede al presbiterio, en cuyo centro se encuentra el altar mayor, que al igual que los altares laterales, corresponden a piezas de estilo neogótico, con elaborados y finos tallados de madera y pintados de dorado imitando el oro; contrastando con la austeridad de la arquitectura vernácula del Valle de Elqui.

Las naves son coronadas por una bóveda de crucería de estilo neogótico revestidas con entablado de madera, rematadas por una cornisa de madera en tonos dorados. Mientras que el revestimiento de piso corresponde a parqué madera de distintas especies madereras, generando una composición pictórica. Las paredes interiores en tanto, poseen un zócalo pintado en tonos pastel que imitan el mármol.

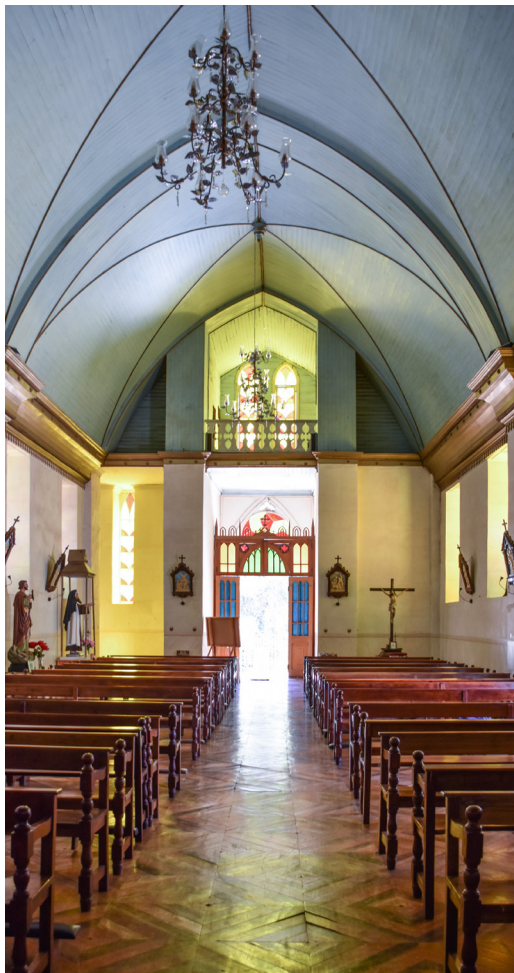
Vista hacia el acceso.

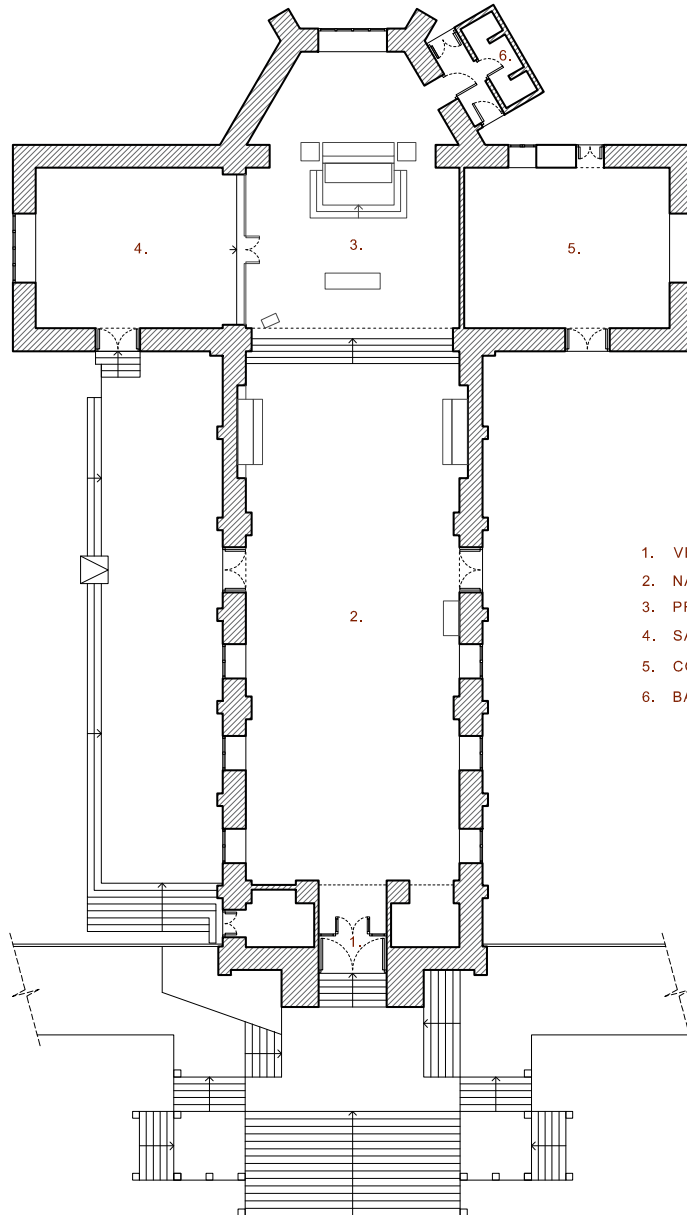
PLANTA PRIMER NIVEL

- 1. VESTIBULO
- 2. NAVE
- 3. PRESBITERIO
- 4. SACRISTÍA
- 5. CONTRASACRISTÍA
- 6. BAÑO

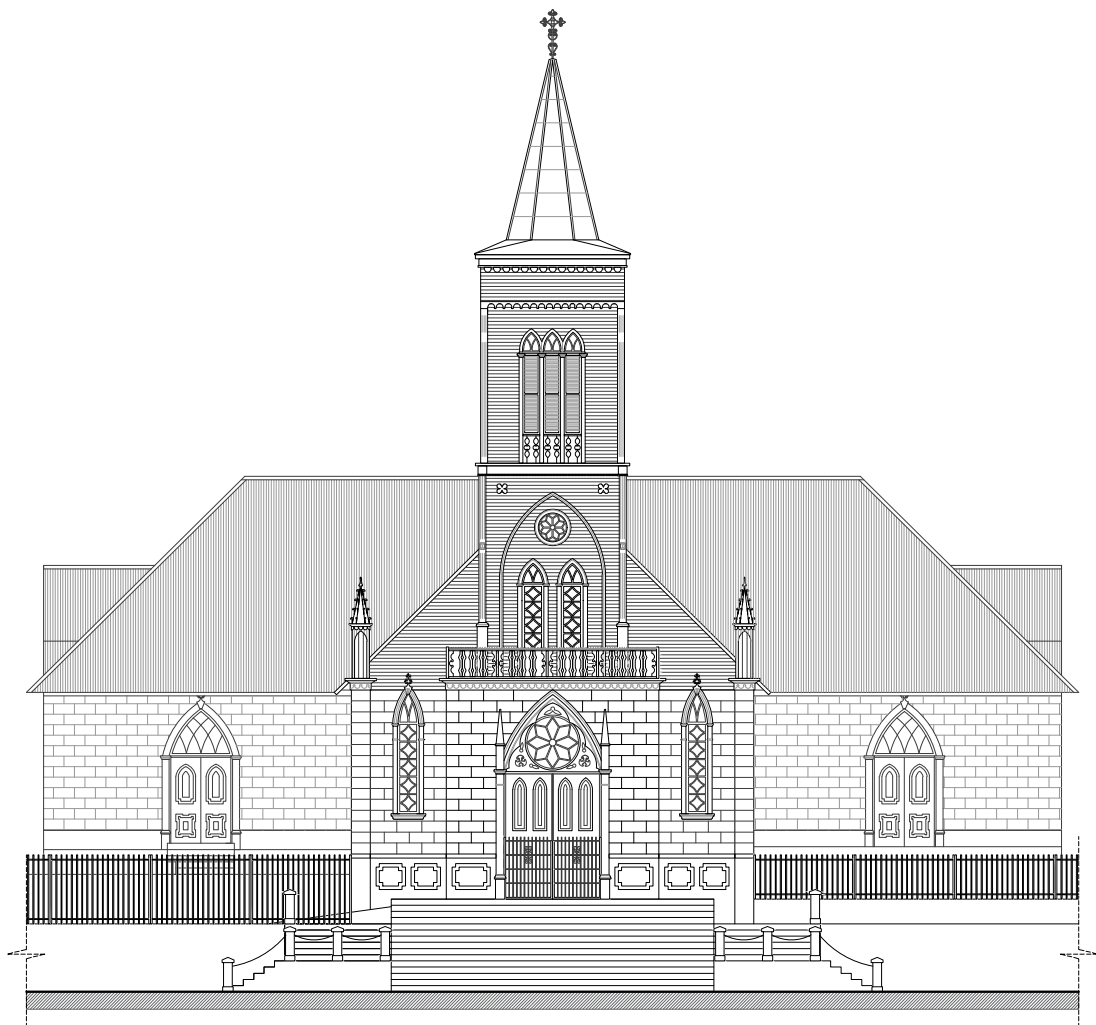
ELEVACIÓN FACHADA

Elevación fachada Iglesia de Pisco Elqui.

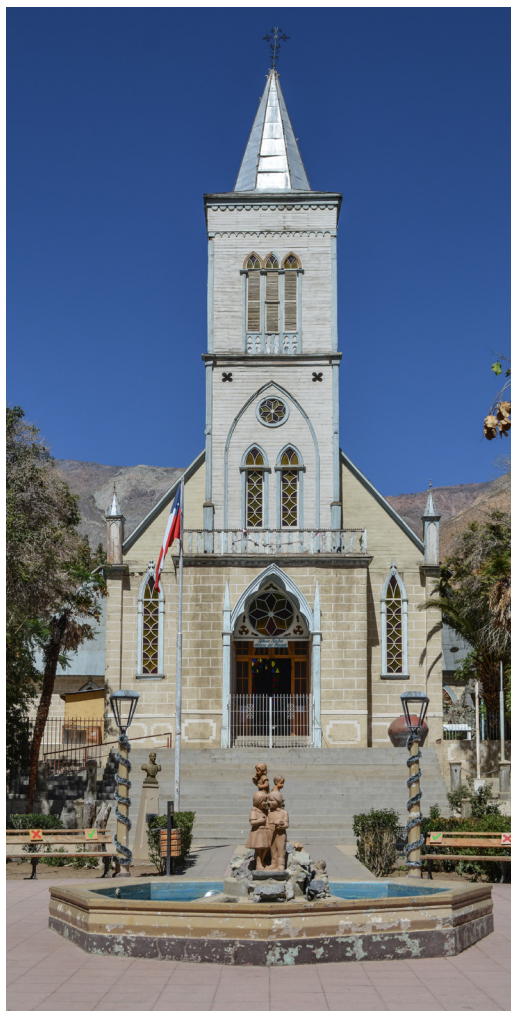
Desde el exterior es posible observar faltantes de molduras de madera de pilastras de puerta lateral, en pináculos, desprendimiento parcial de entablado que reviste la torre y desgaste en puertas, con pérdida de algunas piezas.

Fotografía frontal acceso Iglesia de Pisco Elqui.

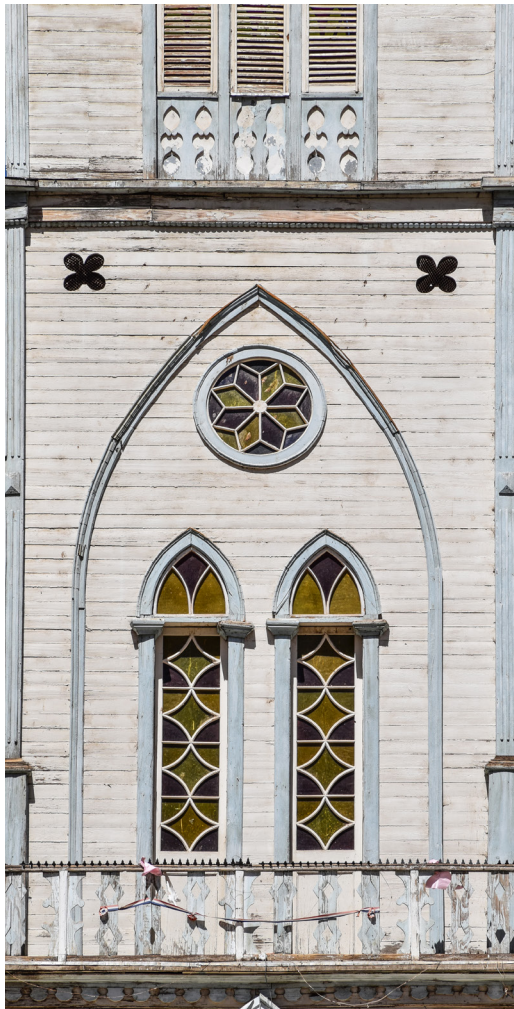
En todos los paramentos posee puertas y ventanas coronadas por arcos ojivales; las ventanas construidas como vitrales iluminan la iglesia de forma natural, otorgando un colorido particular al interior del templo.

Detalle de vitrales presentes en la primera caña de la torre.

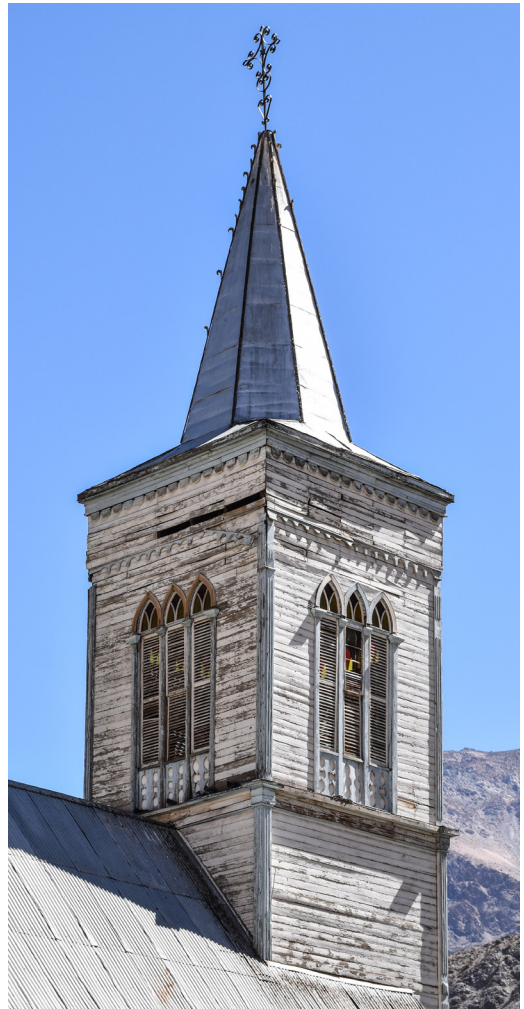
Se organiza en una planta en cruz, con un cuerpo principal que la antecede, ubicado simétricamente en el centro de la fachada; se trata de la torre compuesta por un único cuerpo de base cuadrada revestida con entablado de madera en sentido horizontal, que remata por un chapitel de ocho caras revestido en planchas metálicas. Las ventanas y celosías de estilo neogótico generan una composición en los tabiques de la torre, que se intencionan con algunos ornamentos en relieve sobre la fachada, donde todos los elementos de terminación, como cubrejuntas, pilastras y cornisas, poseen diseños de madera tallada. En ambos extremos de la fachada, emergen dos pináculos con tallados de madera.

Lamentablemente al momento de realizar el catastro no es posible subir a la torre. La encargada de la Iglesia indica que está en mal estado de conservación y que existe plaga de murciélagos y palomas en el entretecho. Adicionalmente, menciona que el sistema eléctrico se encuentra en malas condiciones.

Fotografía de la torre.
