II. Iglesia de Altovasol

Nombre	: Iglesia Nuestra Señora del Rosario de Altovasol
Dirección	: Ruta D-315 s/n, Altovasol, La Serena.
Fecha de construcción	: 1860
Patrono	: Nuestra Señora del Rosario
Párroco	: Presbítero Fernando Castro Cortés.
Entrevistados	: Verónica Véliz, Coordinadora de Capilla

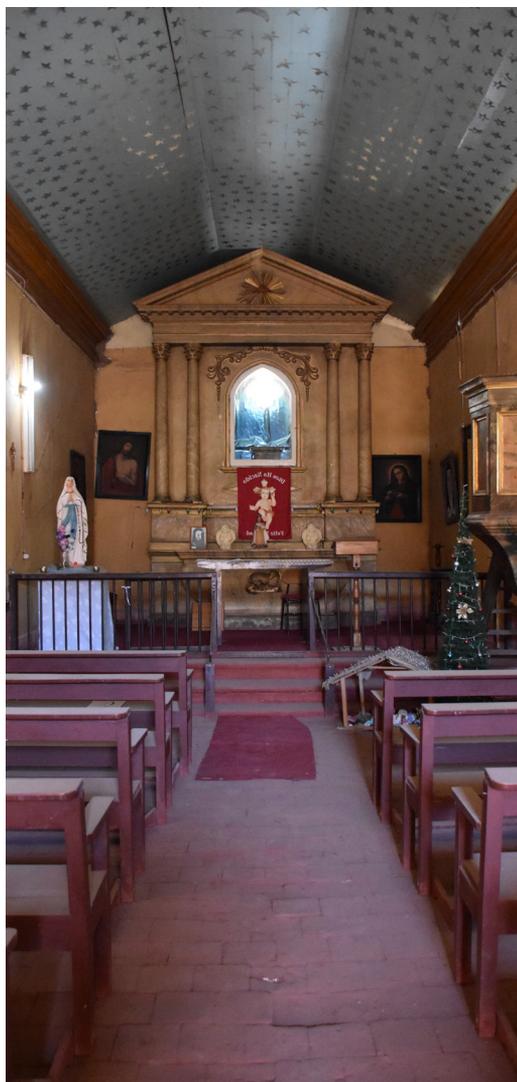
Vista hacia el altar.

A tres peldaños sobre la nave y con una balaustrada que divide ambas áreas se encuentra el presbiterio, el cual posee piso de entablado de madera cubierto con alfombra; en esta área se ubica el retablo en el que remata la nave, de líneas clásicas y construido en madera tallada, al igual que el púlpito de la iglesia, poseen terminación de pintura imitación mármol y terminaciones en pan de oro. Destaca dentro del retablo además de su excelente trabajo de carpintería fina y diversos tallados; la presencia de una cruz de vidrio que se ilumina con ventana de tabique testero, generando un efecto similar al de los vitrales.

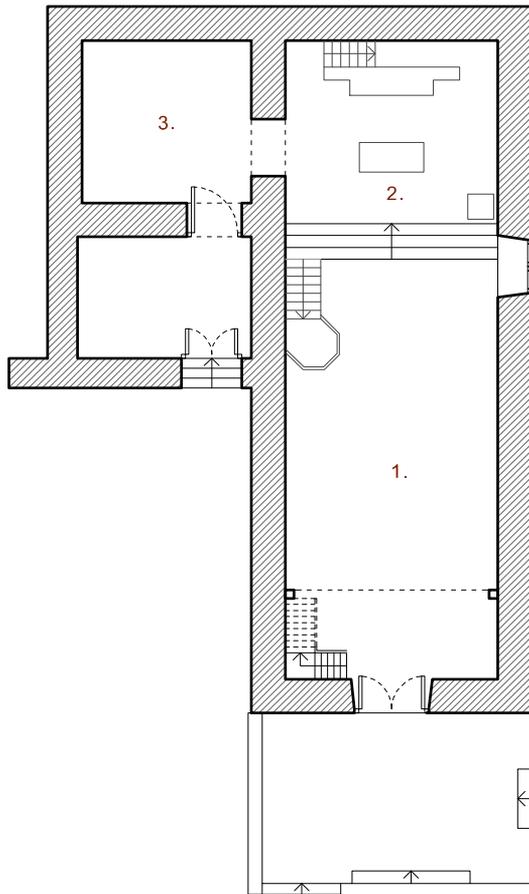
PLANTA PRIMER NIVEL

- 1. NAVE
- 2. PRESBITERIO
- 3. SACRISTÍA
- 4. CORO

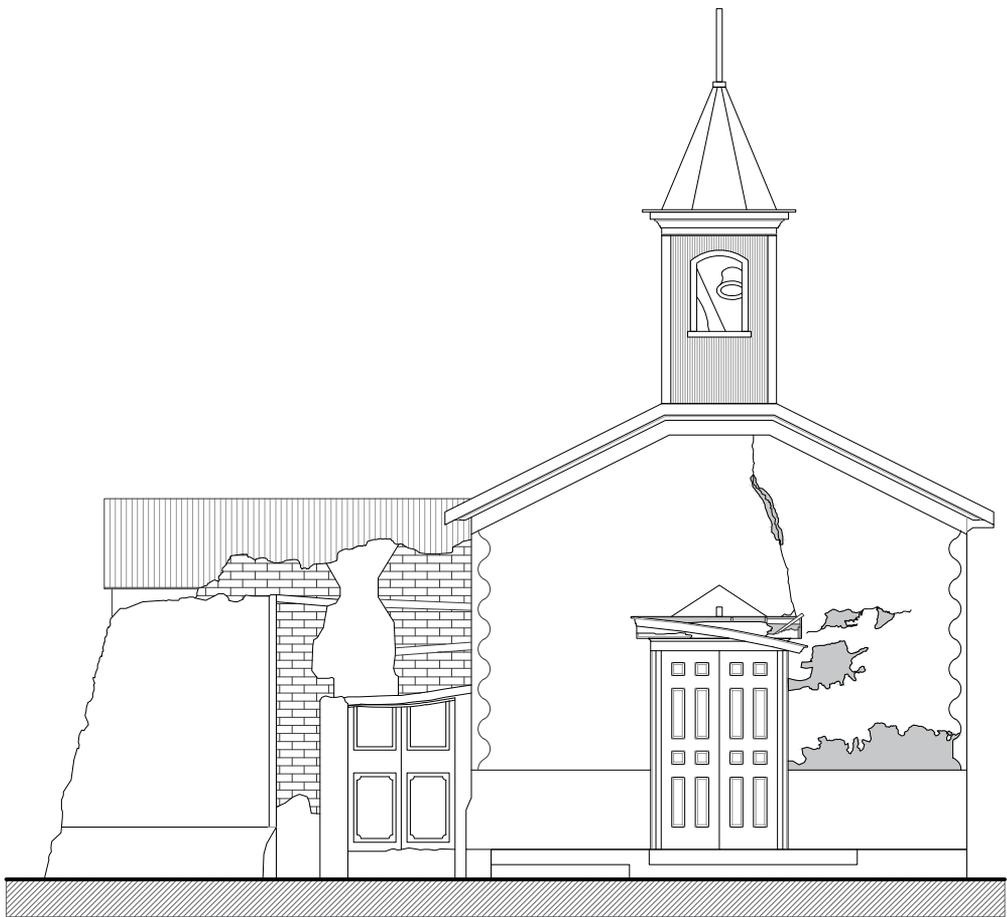
ELEVACIÓN FACHADA

La Capilla de Altovalsol es un templo de estilo neoclásico, de planta rectangular con una nave rematada por un cielo que sigue las líneas de la estructura de cubierta. En la fachada principal se inserta el cuerpo de una torre, conformada por un dado de base cuadrada, coronada por un chapitel de forma cónica. Desde el presbiterio es posible ingresar a la sacristía, quedando sólo ruinas de un anterior recinto que permitía el ingreso a la sacristía desde el exterior.

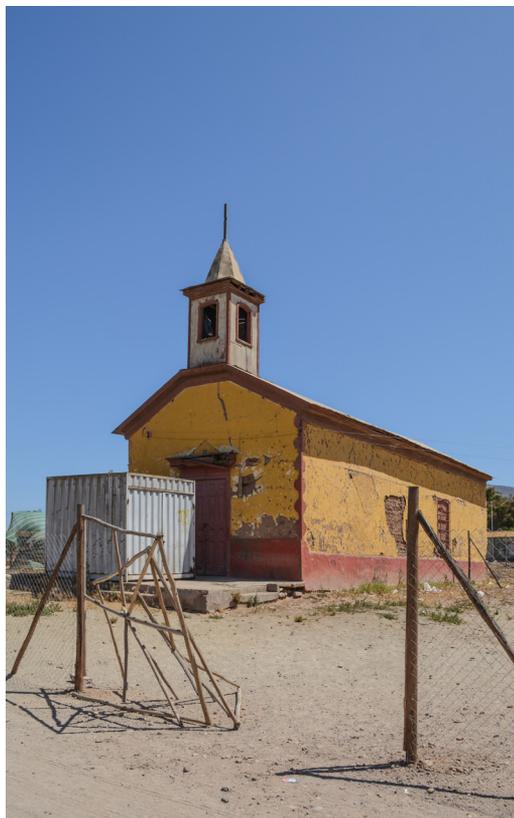
Fotografía exterior Iglesia.

Tanto exterior como interiormente, presenta pérdida de estuco en grandes áreas, y fisuras en paramentos; además posee desprendimiento de algunas tablas de revestimiento de cielo y de adoquines del piso, así como celosías de la torre y molduras exteriores. Por otro lado, las cuidadas pinturas de terminación de retablo y púlpito, mantienen su calidad original.

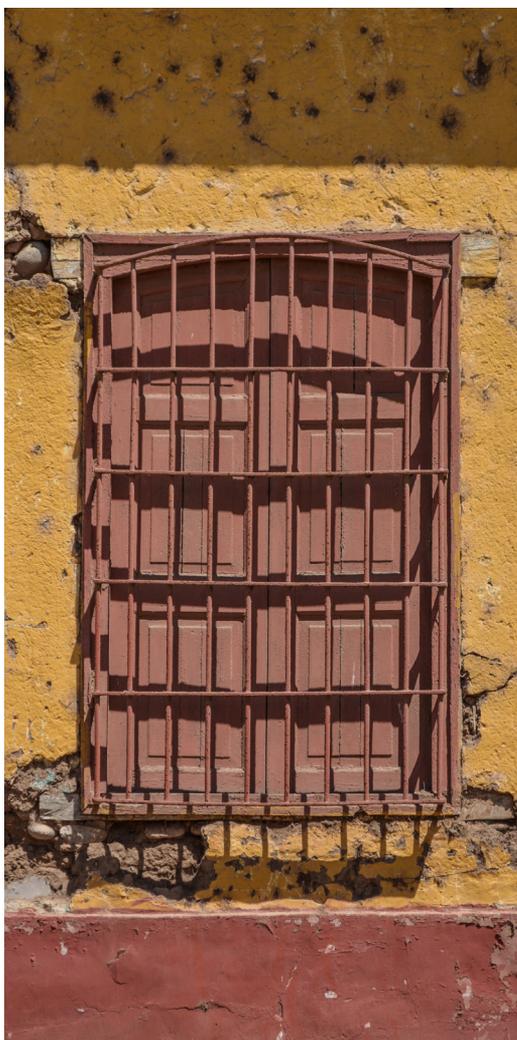
Detalle de ventana.

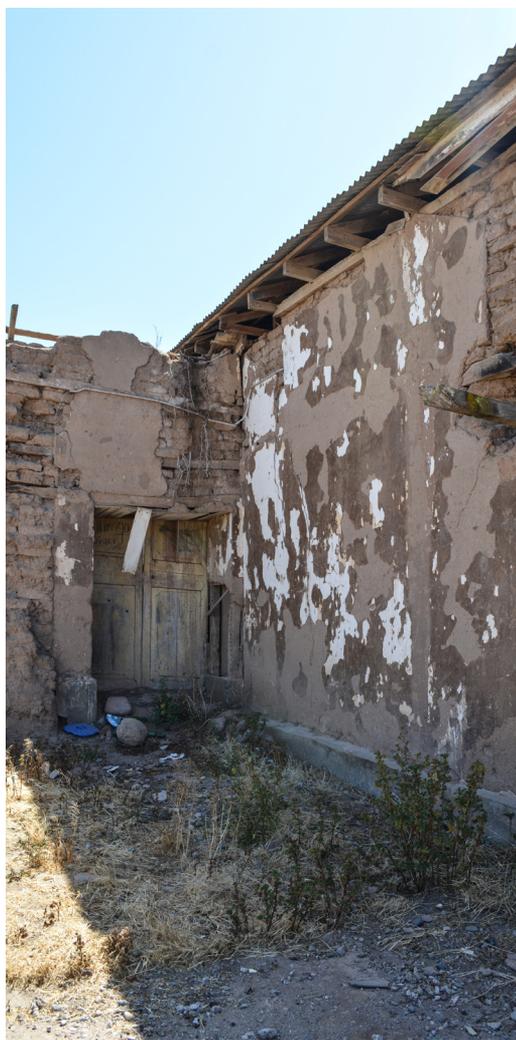
En la estructura de adobe que queda a la vista, producto de la pérdida de estuco; se puede apreciar la existencia de elementos de madera de pino oregón, los cuales sin duda han contribuido a la resistencia del inmueble ante los sismos que ha sufrido, y que hoy poseen presencia de insectos xilófagos. La estructura de madera en el lado oeste, posee presencia de líquen cromógeno, el cual no causa daño en la madera.

Detalle interior, donde se puede apreciar estructura de madera inserta en albañilería de adobe.
