XII. Iglesia de Quebrada de Paihuano

Nombre : Capilla Nuestra Señora de las Mercedes de Quebrada de Paihuano
Dirección : Camino Interior s/n, Quebrada de Paihuano, Comuna de Paihuano (MOP y Consultora, 2001)
Fecha de construcción : Fecha estimada 1944, celebración de la primera piedra (información proporcionada por la comunidad)
Patrona : Nuestra Señora de las Mercedes
Párroco : Presbítero Héctor Zambra Gutiérrez
Entrevistados : Cristina Zepeda, Coordinadora y Miembro del Comité Católico de la Iglesia de Quebrada de Paihuano.

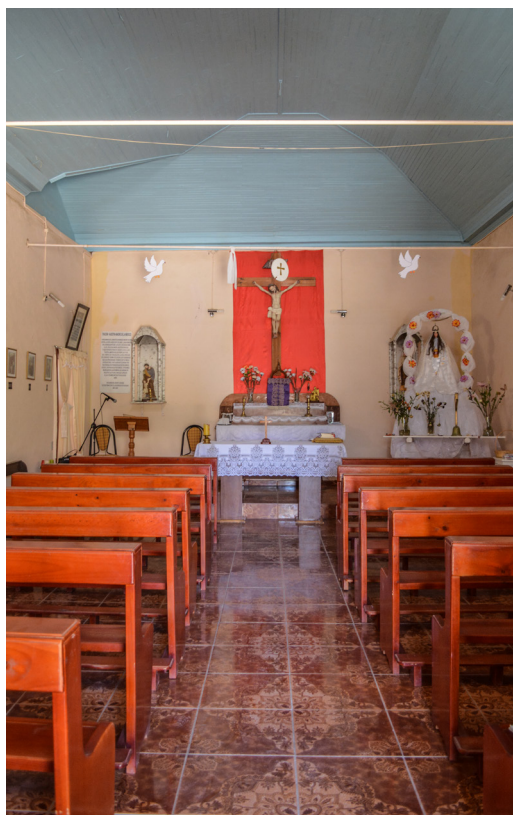
Vista hacia el altar.

Posee tensores metálicos que ligan ambos paramentos principales, y mejoran el comportamiento estructural ante sismos.

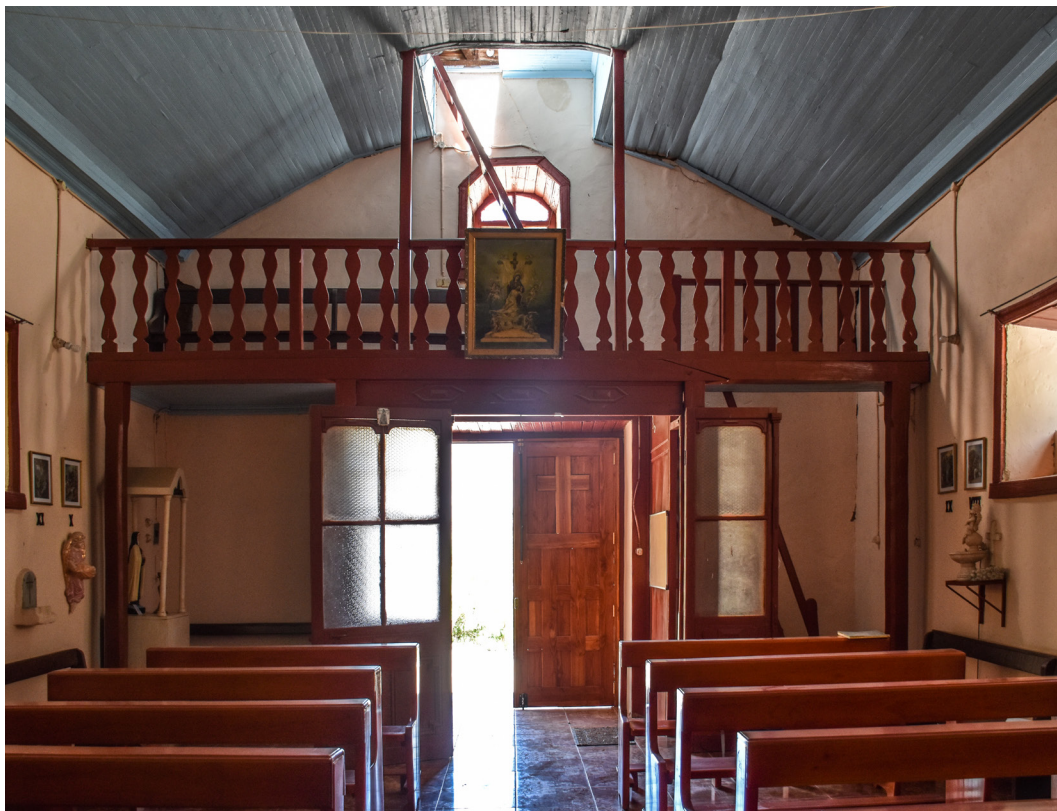
Vista hacia el acceso.
