XI. Iglesia de Diaguítas

Nombre	: Parroquia Nuestra Señora del Rosario de Diaguítas
Dirección	: Calle principal s/n
Fecha de construcción	: 1867 (MOP-Consultora,2001; Ramírez, 1995)
Patrona	: Nuestra Señora del Rosario
Párroco	: Administrador Parroquial Presbítero William Marcelo Tomasevic.
Entrevistados	: Silvia Yarela Araya Díaz, secretaria Parroquial Nuestra Señora del Rosario de Diaguítas.

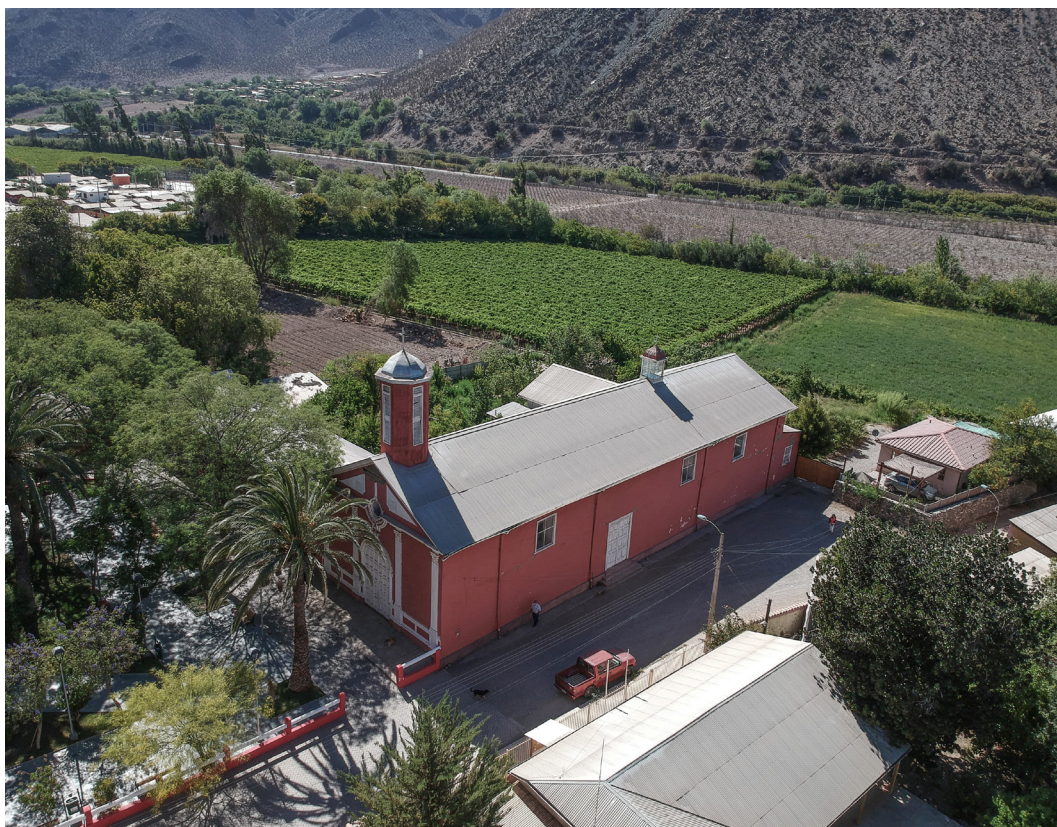
Dentro del conjunto arquitectónico, destaca la iglesia de Diaguitas, ubicada frente a la plaza, cuyo volumen de proporciones mayores sobresale del resto del conjunto con sus 40 metros de largo y 12 metros de ancho, así como su torre que se eleva por sobre el resto de las construcciones y de los cultivos, convirtiéndose en un hito dentro del paisaje cultural.

Fotografía aérea contexto Iglesia de Diaguitas.

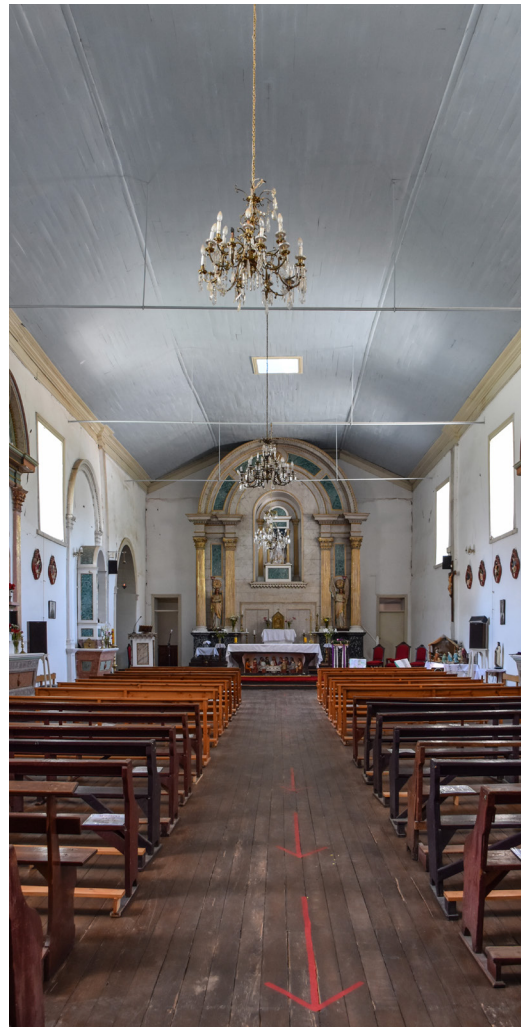
Vista hacia el altar.

Interiormente, la nave principal remata con el altar mayor, de estilo neoclásico con cuatro columnas coronadas por capiteles de estilo corintio, con cuidadosos tallados de madera, con terminación de pintura que imita el mármol y terminaciones doradas que imitan el oro. En el centro del retablo, inserta en un nicho dentro de la misma estructura, se encuentra la imagen de la Virgen del Rosario

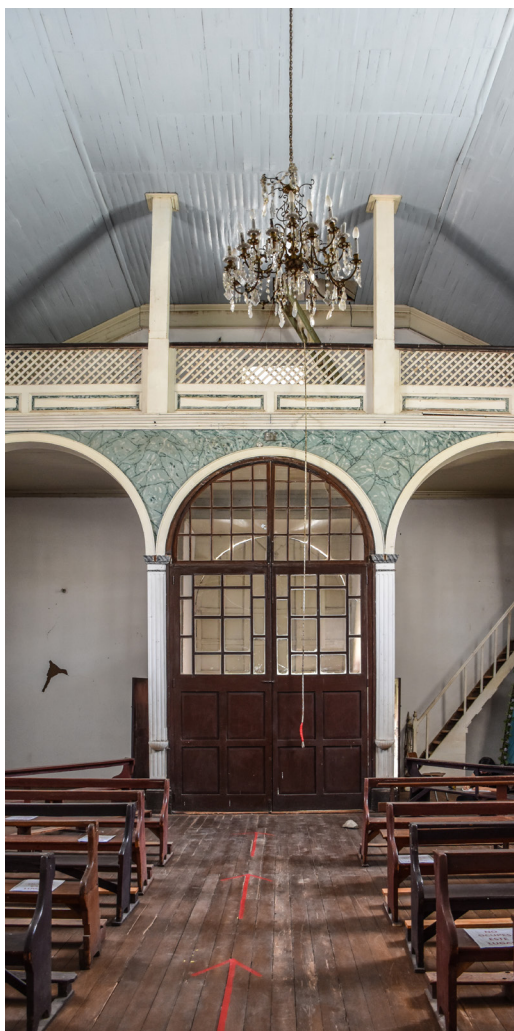
En el acceso de la iglesia, hacia el lado izquierdo, se encuentra la escalera que permite acceder al coro, bajo el cual se construye la mampara de acceso a la iglesia. Esta área se divide de la nave con una arcada de columnata con arcos de medio punto, cuya arcada se encuentra también con aplicación de pintura imitación mármol en tonos pasteles que contrastan con el blanco de las paredes.

Vista hacia el acceso.

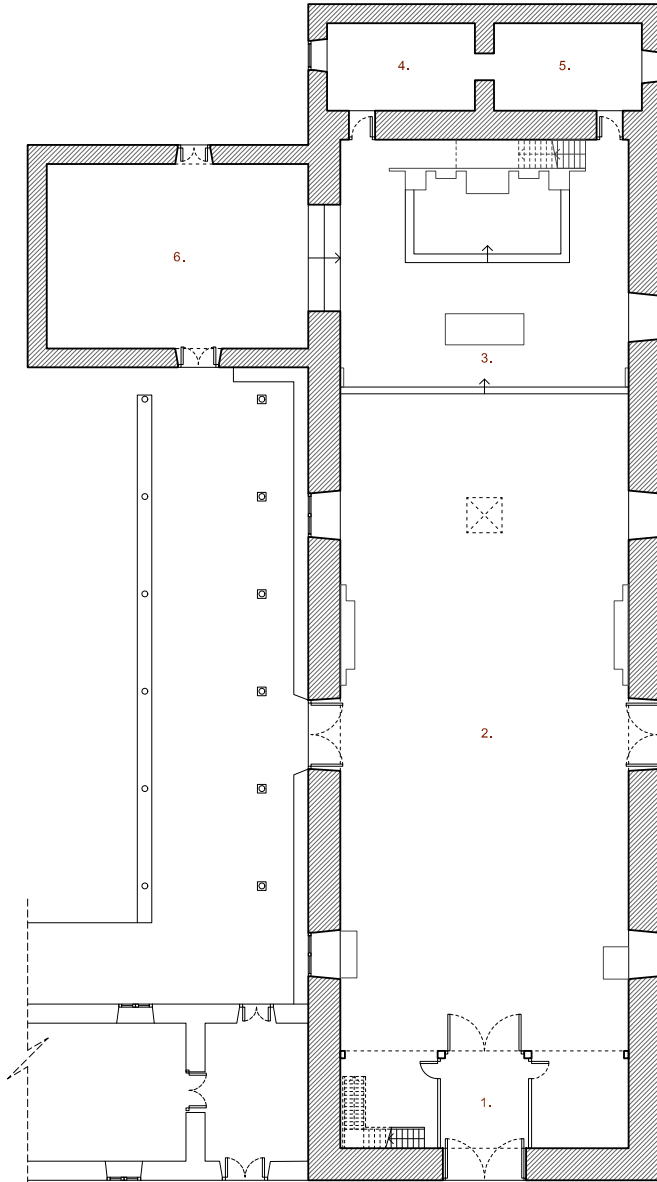
PLANTA PRIMER NIVEL

- 1. VESTIBULO
- 2. NAVE
- 3. PRESBITERIO
- 4. SACRISTÍA
- 5. CONTRASACRISTÍA
- 6. MUSEO DE CAPILLA
- 7. CORO

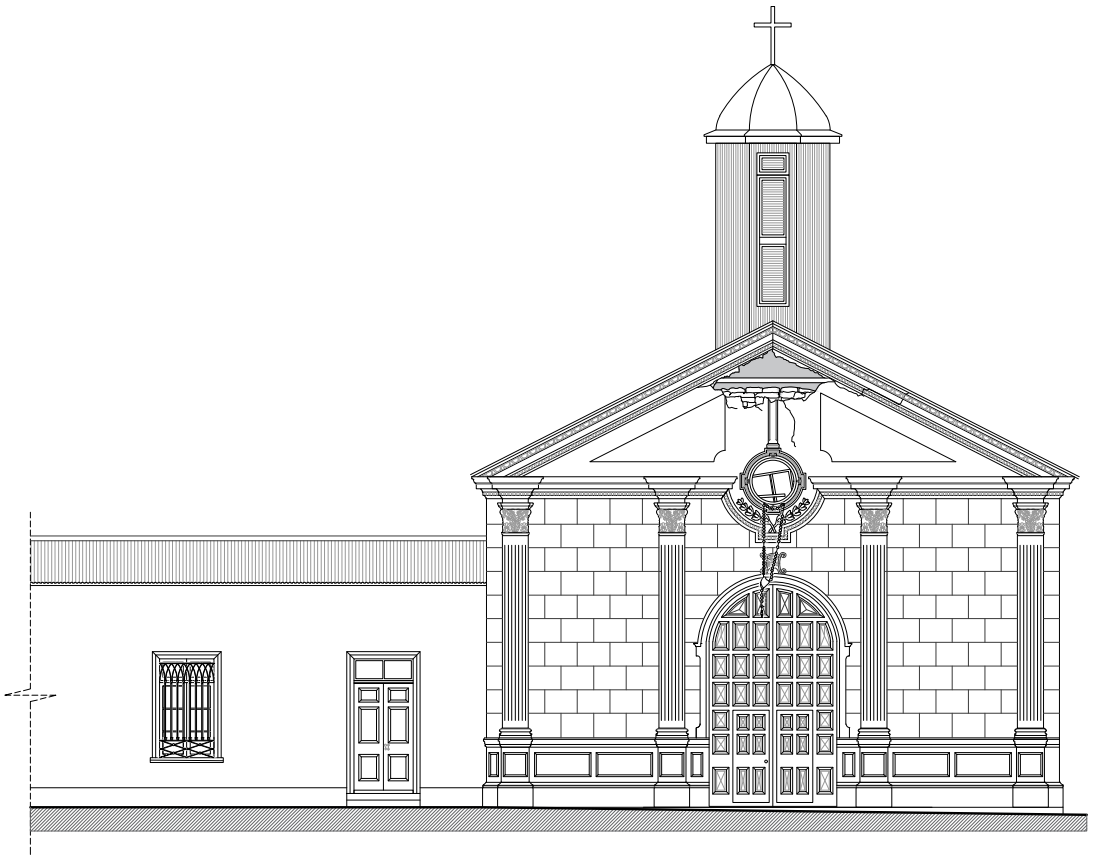
ELEVACIÓN FACHADA

Elevación fachada Iglesia de Diaguitas.

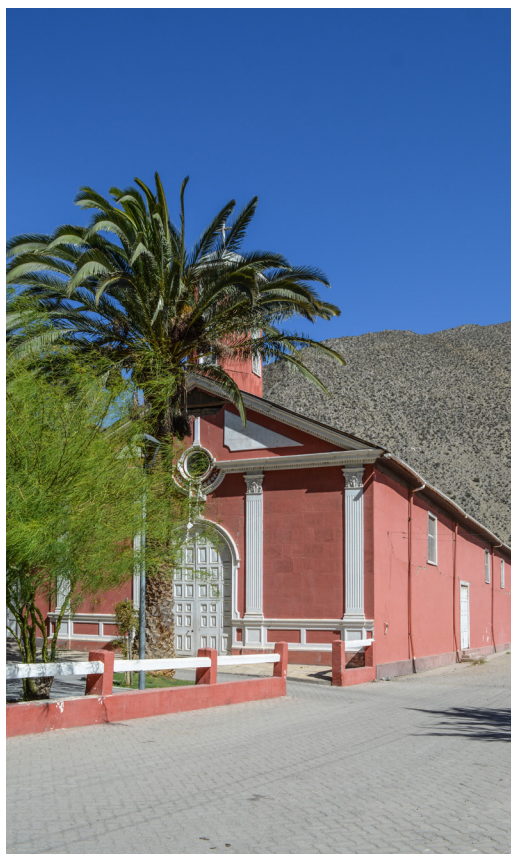
Esta iglesia, posee en general un buen estado de conservación, producto de recientes procesos de restauración. Pese a esto, presenta algunos deterioros evidentes como la pérdida de mortero de terminación y fisuras que, en el caso del hastial han dejado a la vista la albañilería de adobes y estructura de madera. En esta misma área se ha desprendido la ventana tipo ojo de buey, que se encuentra en el interior del coro.

Fotografía exterior Iglesia de Diaguitas.

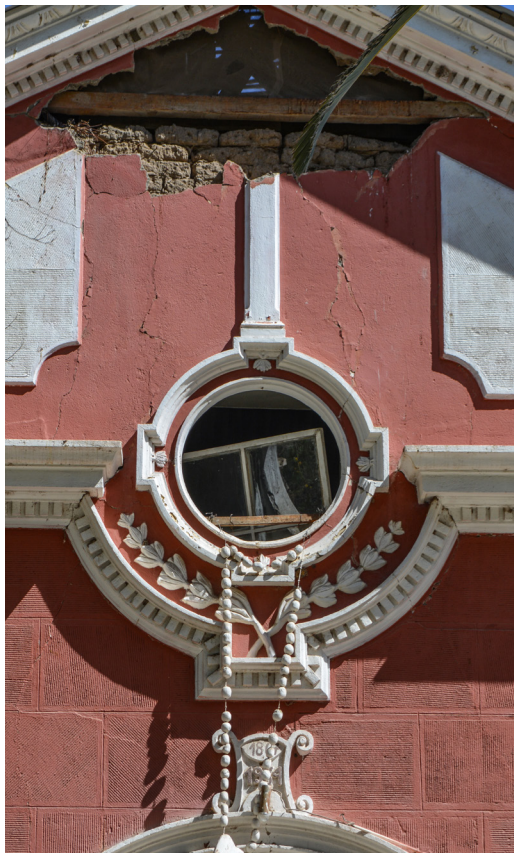
El inmueble se estructura en albañilería de adobe con estructura de techumbre y torre de madera. Exteriormente tanto torre como cubierta se encuentran revestidas con planchas metálicas. Destaca en la fachada una elaborada cornisa que remata el hastial, la cual correspondería a madera

tallada, al igual que el resto de los elementos decorativos que componen la fachada y el rosario que cuelga desde la ventana del hastial.

Detalle de ornamentación en fachada.

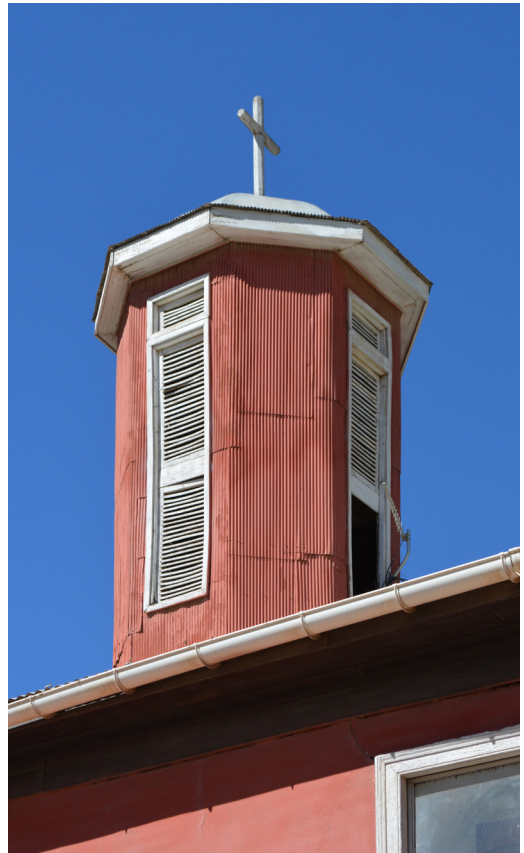
La estructura de la torre, de entramados de madera, combina en sus uniones el sistema de unión a través de ensamblajes tradicionales y uniones con herrajes metálicos. El campanario también ocupa un lugar central en el conjunto de valores constructivos de la Iglesia. Son tres campanas que, según el

La torre, posee un regular estado de conservación. En contraste con la cuidadosa mantención del resto de la iglesia, presenta una plaga de palomas en su interior. Asimismo, presenta daños en sus ventanas y celosías que permiten con mayor facilidad el acceso tanto de la plaga de palomas como eventual ingreso de aguas lluvias.

Fotografía de la torre.
