I. Iglesia de Algarrobito

| Nombre | : Parroquia San José de Algarrobito. |
| Fecha de construcción | : 1867 |

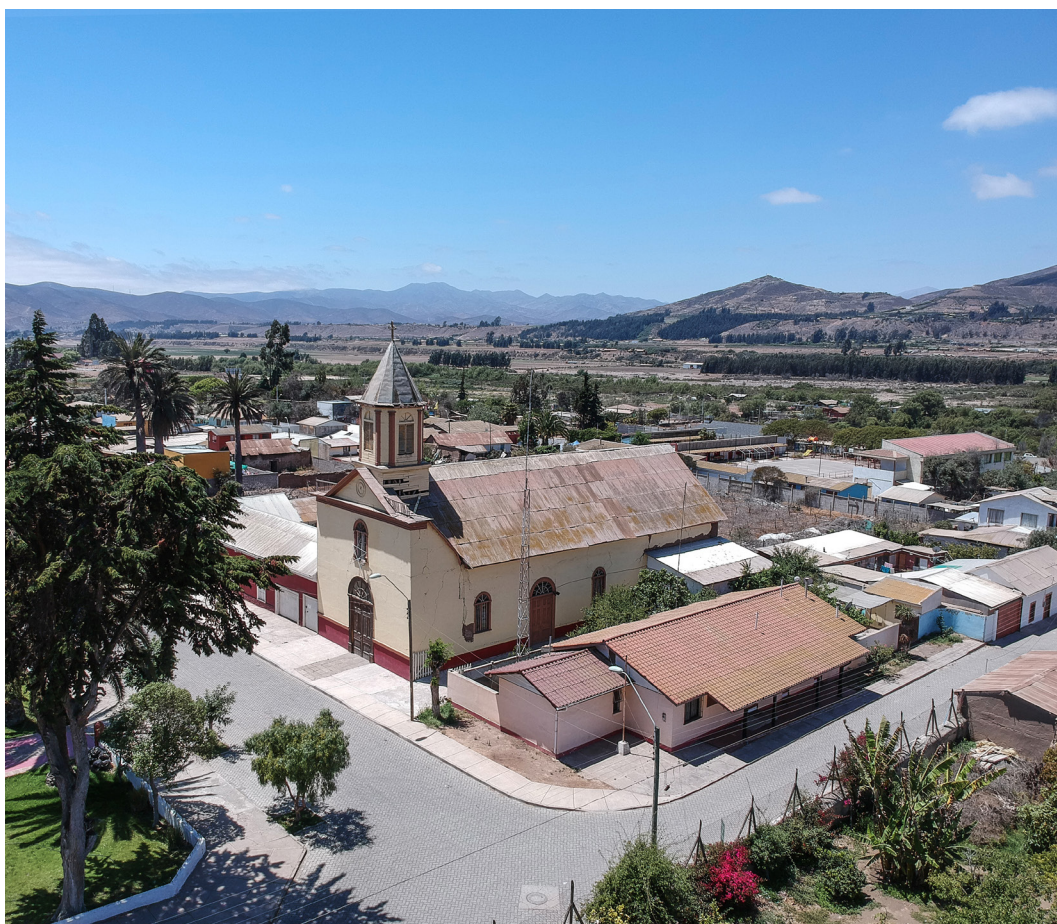
La iglesia de Algarrobito, emplazada en el centro del poblado, junto a la casa parroquial conforman un conjunto urbano que da respaldo a la plaza de armas del poblado. Dada su altura, es un edificio que se transforma en hito urbano, pudiendo ser visto desde distintos puntos del poblado y de caminos aledaños. Sus paredes en tono ocre y techo rojizo, dado por el óxido de la cubierta de fierro, se integran de forma natural a la composición pictórica de los cerros, contrastando con el verde del valle.

Fotografía aérea contexto Iglesia de Algarrobito, La Serena.

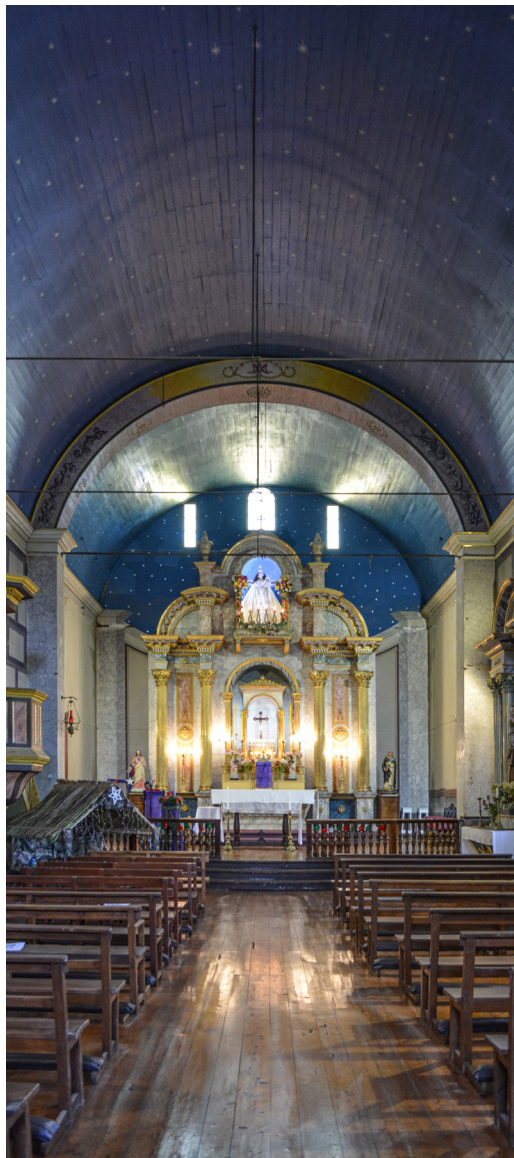
Interiormente la iglesia destaca por su gran composición pictórica de vibrantes colores, bóveda de azul intenso con estrellas, y uso de distintos tonos de imitación mármol en paredes, retablos y púlpito.

Sobresale en su interior un imponente retablo de estilo Neoclásico levantado a inicios del siglo XIX; lo cual incluso es relevado por miembros de la comunidad. María Angélica y Francisco destacan los retablos: *“Los retablos, sobre todo el principal –relata Francisco– es muy bonito, y llama mucho la atención de los visitantes. Es muy imponente.”* Se trata de elementos construidos en madera con terminación de pintura imitación mármol.

Vista hacia el altar.

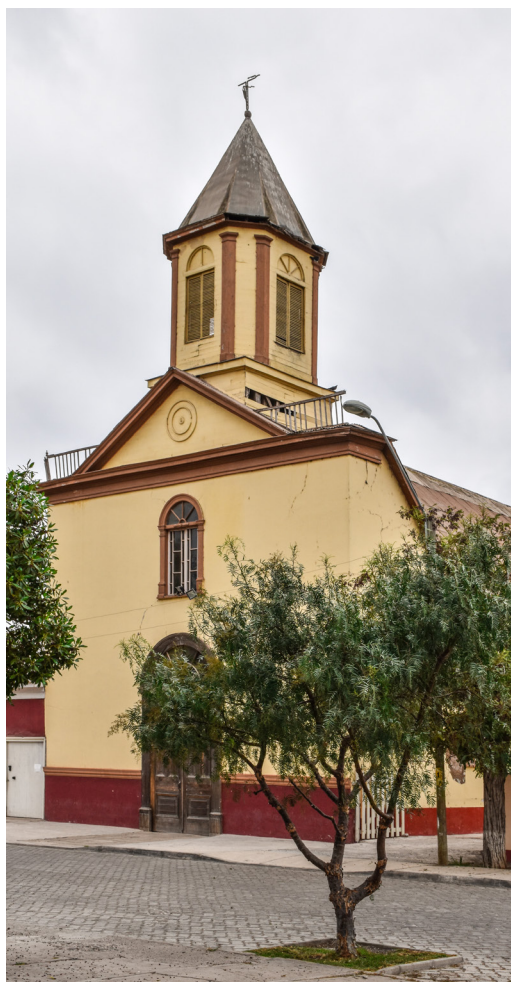
La Iglesia y su casa Parroquial conservan su construcción original. A pesar de algunas grietas, producto de los movimientos sísmicos recientes (2010 y 2015) ambos inmuebles se encuentran en regular estado de conservación, desde el exterior puede apreciarse el desprendimiento de revestimiento exterior de torre y la pérdida de mortero de terminación en paredes de adobe.

Fotografía frontal fachada Iglesia de Algarrobito.

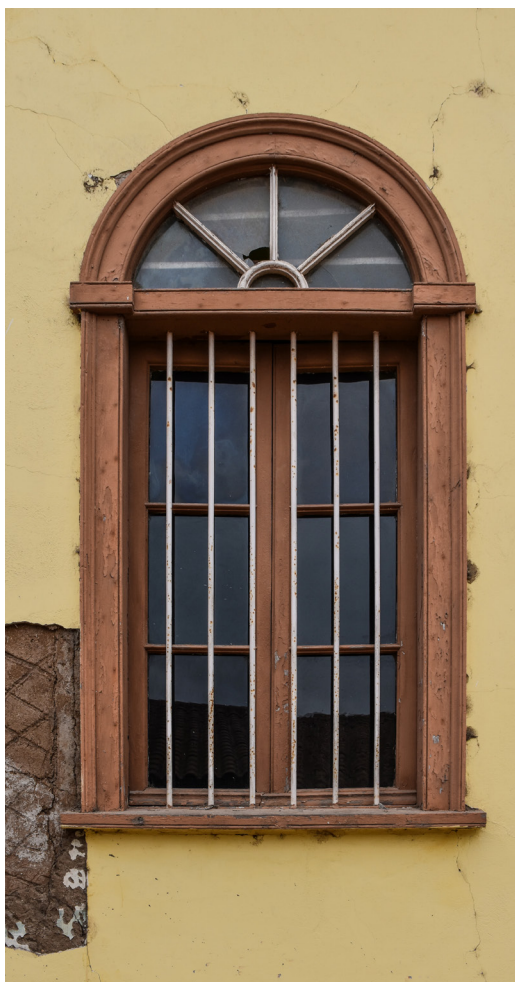
El volumen principal está construido en adobe, mientras que la estructura de cubierta y torre se encuentra construida en madera, así como revestimiento de cielo, puertas y ventanas; estos últimos elaborados en madera de pino oregón.

Detalle de ventana.

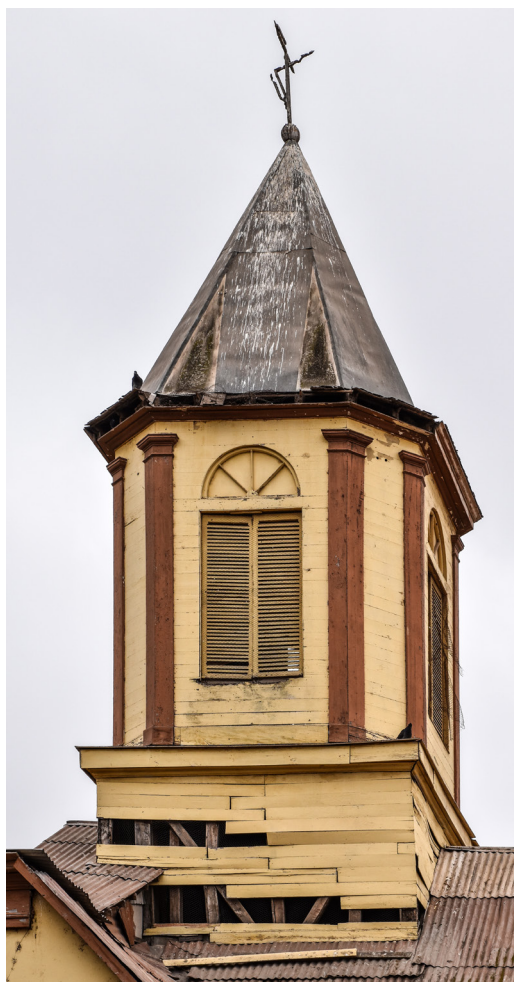
Actualmente su cubierta está revestida en fierro, desde el exterior se puede apreciar que bajo el actual revestimiento de zinc en chapitel existe revestimiento en tejuelas de alerce; los muros de la torre en tanto, se encuentran revestidos con entablados de madera.

Detalle lateral torre.
